| | Cimentación - Ocupación | | Largo: | | Comprobado: | | |
| Pantera - Neptuno 9700 | | D.ext.: | | Estado: | | | |
| Este dibujo es propiedad de Nicolás Correa, S.A. y no debe ser reproducido sin el consentimiento escrito de la empresa. | | Cliente: Coeurjoly | | Número: P06-560-90-20085 | | Versión: 0 1/1 | |

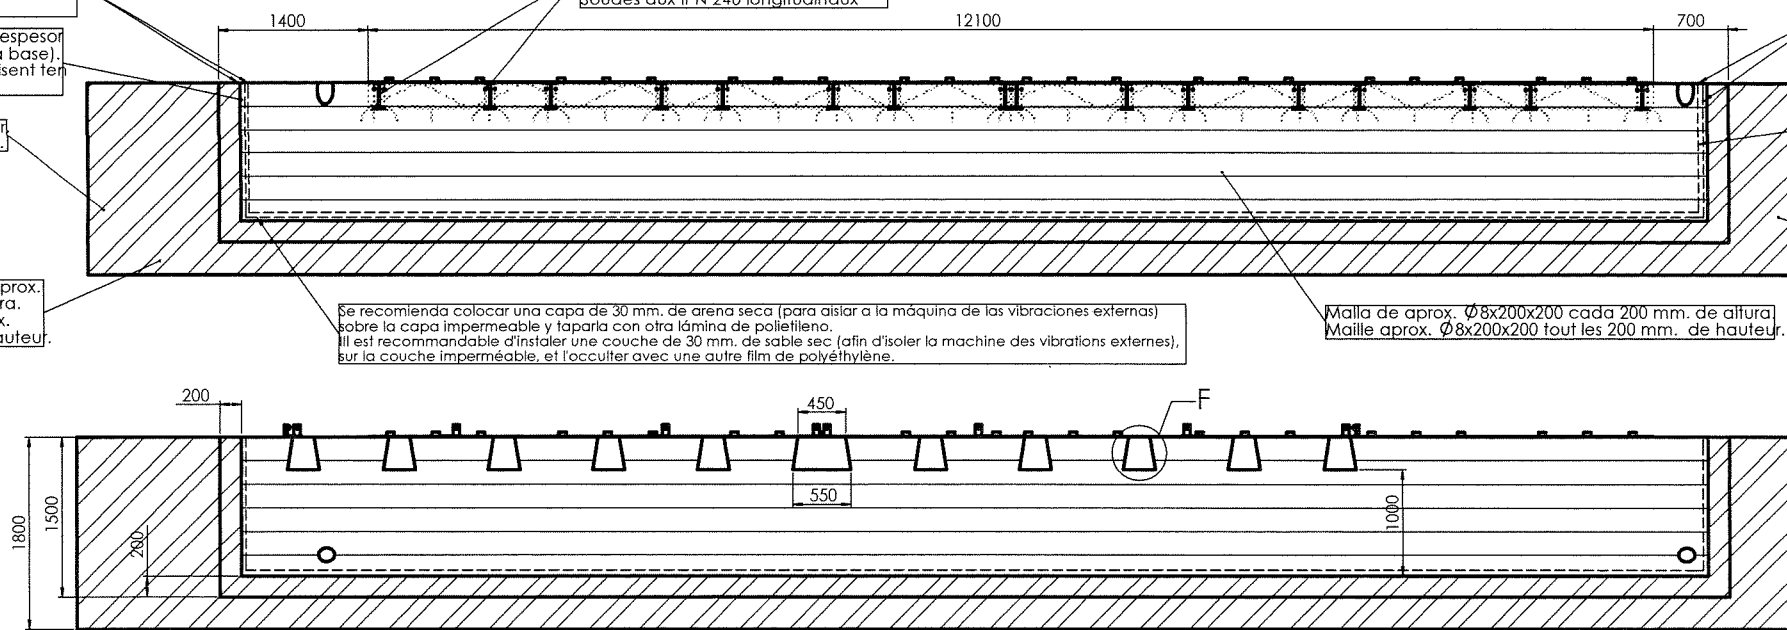
SECCIÓN D-D  
ESCALA 1 : 35

Capa impermeable de 2 láminas de 0.2 mm. de polietileno.  
Couche imperméable de 2 films à 0.2 mm. de polyéthylène.

Poliestireno expandido de 50 mm. de espesor alrededor del hormigón (nunca en la base).  
Polystyrène Expansé de 50 mm. d'épaisseur tout autour de béton. (Non au-dessous)

Suelo del taller.  
Sol de l'atelier.

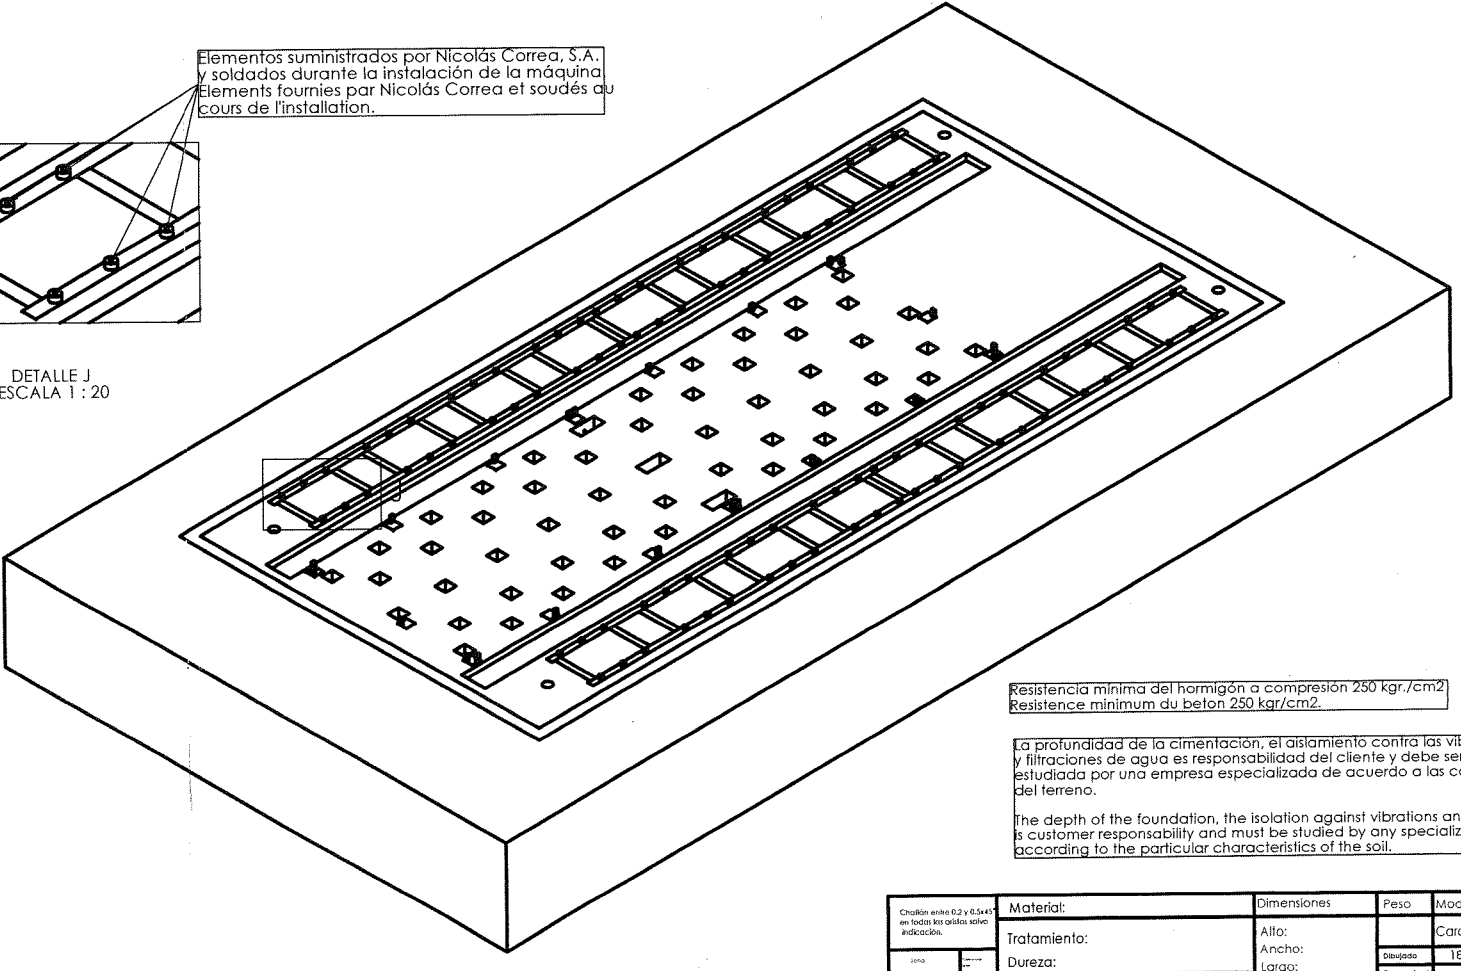
DETALLE J  
ESCALA 1 : 20

PLACA CON "PATAS" DE ACERO CORRUGADO Ø15 SUMINISTRADA E INSTALADA POR EL CLIENTE.  
PLAQUE AVEC DES PATES À ACIER FROISSU Ø15. FOURNIES ET INSTALLÉES PAR LE CLIENT.

Elementos suministrados por Nicolás Correa, S.A. y soldados durante la instalación de la máquina.  
Elements fournis par Nicolás Correa et soudés au cours de l'installation.
